**ОТЧЕТ
ПО ТЕХНИЧЕСКОМУ ОБСЛЕДОВАНИЮ**

№ ТД-483-24

железнодорожного моста № 3 (инв.№ 001012) через реку Черта
на перегоне ст. Беловская ЦОФ – ст. Чертинская-1,
эксплуатируемого ООО «ММК-УГОЛЬ» по адресу: Кемеровская
область - Кузбасс, г. Белово

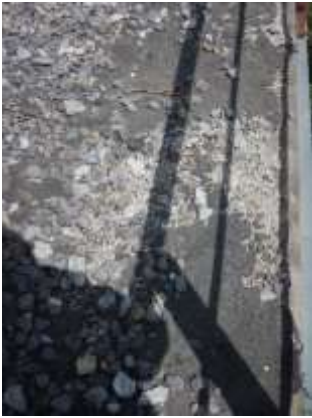
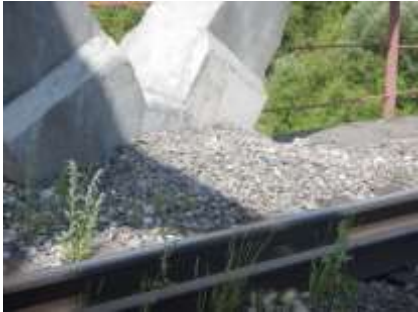
№ п/п	Описание дефекта или повреждения	Категория дефекта	Местоположение	Фотография	Рекомендации по устранению дефекта или повреждения
1	2	3	4	5	6
1 Мостовое полотно					
1.1	Высыпание балласта на тротуары	В	Балластный слой на протяжении всего моста

Расчистить тротуары от балласта, выполнить оформление балластной призмы на площади 320 кв.м
1.2	Растительность на балластном слое	В	Балластный слой на подходах с обеих сторон моста и на протяжении всего моста

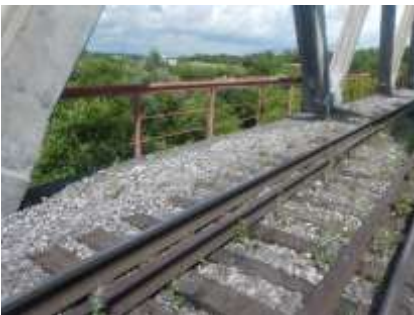
№ п/п	Описание дефекта или повреждения	Категория дефекта	Местоположение	Фотография	Рекомендации по устранению дефекта или повреждения
1	2	3	4	5	6
1.3	Крепление контр-рельсов к деревянным шпалам выполнено с отступлениями от требований пп. 8.1 и 8.2 «Инструкции по устройству и конструкции мостового полотна на железнодорожных мостах»:- скрепление контррельса выполнено на одном костыле или отсутствует	Б	Контррельсы на протяжении всего моста

Выполнить установку контррельсов с устройством «челнока» с заменой отдельных элементов по специально разработанной документации

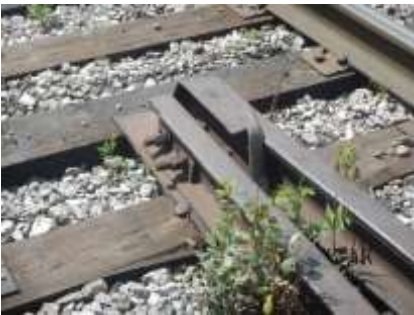
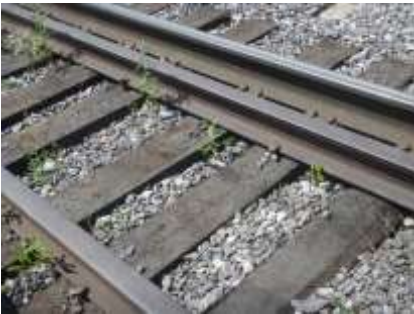
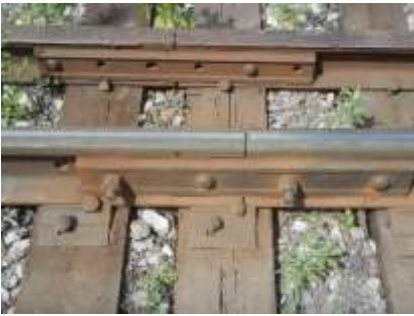
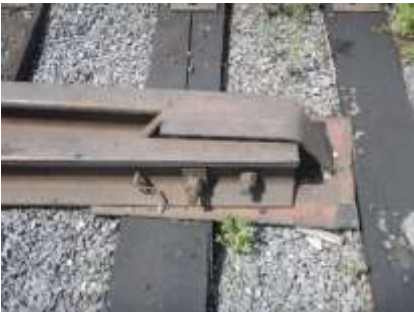
1.4	Крепление башмака в «челноке» не соответствует требованиям п. 8.1: - стыки контррельсов в челноке и на расстоянии менее 2 м от стыков путевых рельсов; - отсутствует опирание и крепление башмака к деревянным шпалам; - ослаблено болтовое соединение башмака к контррельсам; - скрепление контррельса в «челноке» выполнено на одном костыле или отсутствует	Б	Контррельсы на подходах к мосту с обеих сторон

Выполнить установку контррельсов с устройством «челнока» с заменой отдельных элементов по специально разработанной документации

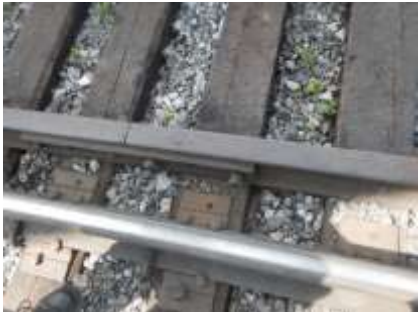
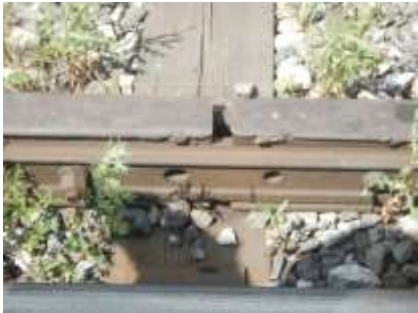
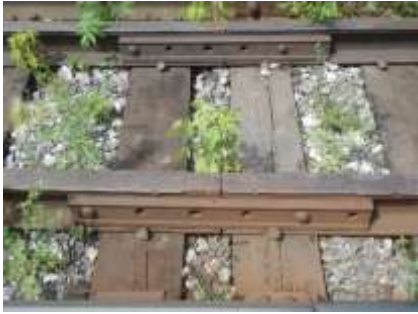
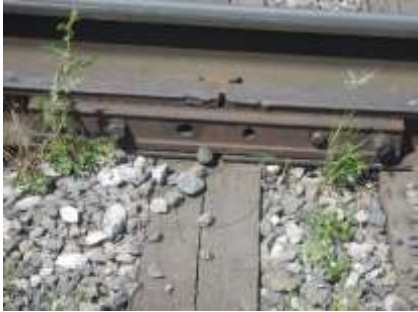
№ п/п	Описание дефекта или повреждения	Категория дефекта	Местоположение	Фотография	Рекомендации по устранению дефекта или повреждения
1	2	3	4	5	6
1.5	<p>Крепление стыков контррельсов выполнено с отступлениями от требований п. 8.1 «Инструкции по устройству и конструкции мостового полотна на железнодорожных мостах»:</p> <ul style="list-style-type: none"> - болты в стыке расположены головками в разные стороны; - болтовые соединения ослаблены; - отсутствуют отдельные болты в стыках 	Б	Контррельсы на протяжении всего моста

<p>Выполнить установку контррельсов с устройством «челнока» с заменой отдельных элементов по специально разработанной документации</p>

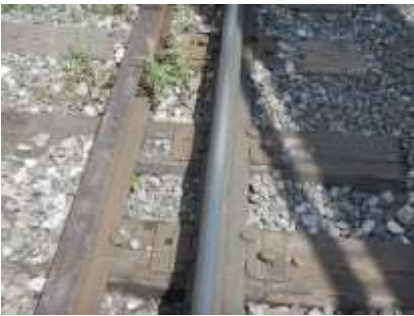
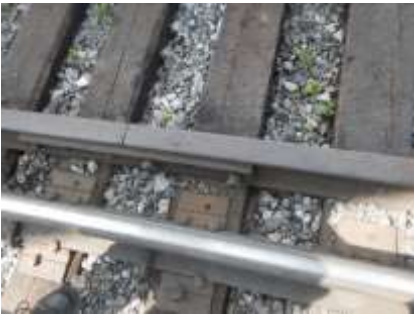
№ п/п	Описание дефекта или повреждения	Категория дефекта	Местоположение	Фотография	Рекомендации по устранению дефекта или повреждения
1	2	3	4	5	6
1.6	Отдельные костыли крепления путевых рельсов и подкладок не забиты или отсутствуют	Б	Крепления путевых рельсов на подходах с обеих сторон моста и на протяжении всего моста

Отсутствующие костыли установить (до 450 шт.)
1.7	Продольные трещины по верхней пласти шпал протяженностью более 0,5 м с шириной раскрытия свыше 5 мм, сквозные расколы, выходящие на торец	Б	Шпалы на подходах с обеих сторон моста

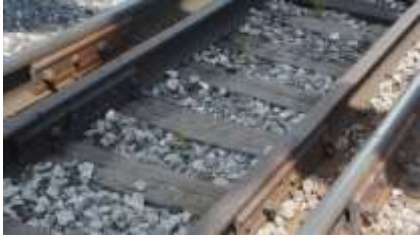
№ п/п	Описание дефекта или повреждения	Категория дефекта	Местоположение	Фотография	Рекомендации по устранению дефекта или повреждения
1	2	3	4	5	6
1.8	Стыки путевых рельсов выполнены с отступлениями от требований п. 7.7 «Инструкции по устройству и конструкции мостового полотна на железнодорожных мостах»: - в стыках применены четырехдырные накладки вместо шестидырных с постановкой полного количества болтов	Б	Путевые рельсы на протяжении всего моста

Выполнить крепление стыков путевых рельсов в соответствии с требованиями п. 7.7 «Инструкции по устройству и конструкции мостового полотна на железнодорожных мостах» (10 стыков)

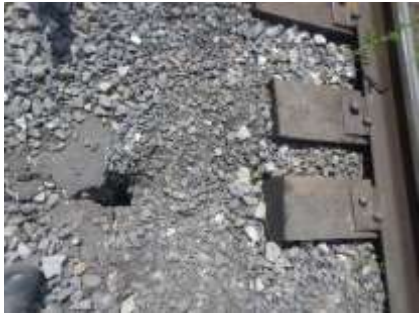
1.10	Зазор между устоем и пролетным строением, высыпание балластного слоя на опорную часть	В	Сопряжение пролетного строения с устоем на подходе со стороны разъезда Чертинский

Установить перекрывающие листы по концам пролетного строения в проектное положение
2 Пролетные строения

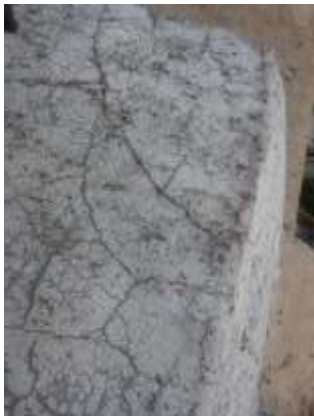
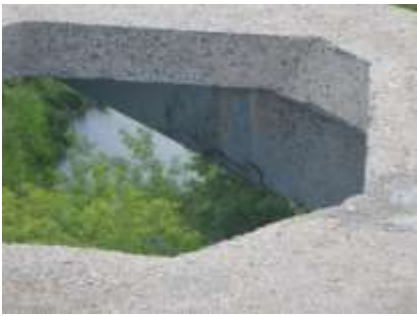
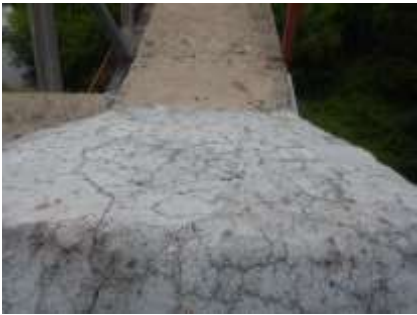
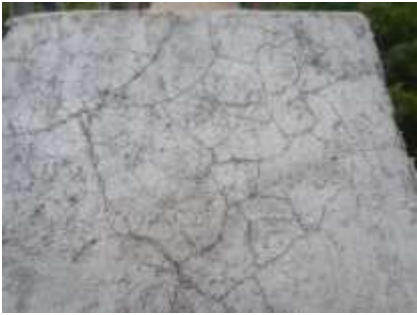
№ п/п	Описание дефекта или повреждения	Категория дефекта	Местоположение	Фотография	Рекомендации по устранению дефекта или повреждения
1	2	3	4	5	6
2.1	Усадочные трещины с шириной раскрытия до 1 мм по ранее отремонтированным участкам железобетонных конструкций моста, образовавшиеся в результате нарушения технологии нанесения ремонтного состава	В	Железобетонные фермы от ОП0 до ОП1

Выполнить ремонт усадочных трещин ремонтным составом типа «Эмако» на площади до 25 кв.м
2.2	Трещины по швам между бетоном замоноличивания анкеров и основным бетоном опорных узлов ферм	Б	ОП0

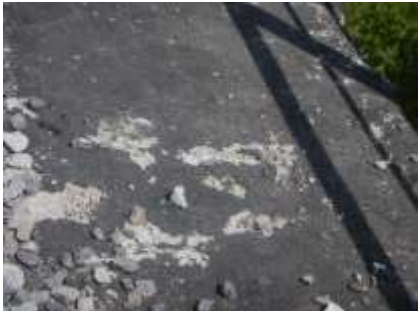
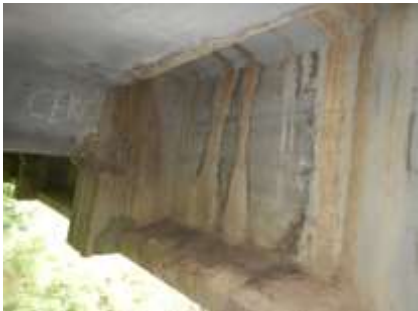
№ п/п	Описание дефекта или повреждения	Категория дефекта	Местоположение	Фотография	Рекомендации по устранению дефекта или повреждения
1	2	3	4	5	6
2.3	Зазор между тротуарным блоком и нижним поясом, следы протечек. Локальные разрушения гидроизоляции проезжей части	В	Пролетные строения на всем протяжении моста по обеим сторонам

Устранить зазор между тротуарным блоком и нижним поясом, восстановить гидроизоляцию проезжей части на площади до 155 кв. м
3 Опоры					
3.1	Отсутствует смазка поверхностей катания. Скопление просыпи балластного слоя на подферменных площадках	В	ОП1 ОП0

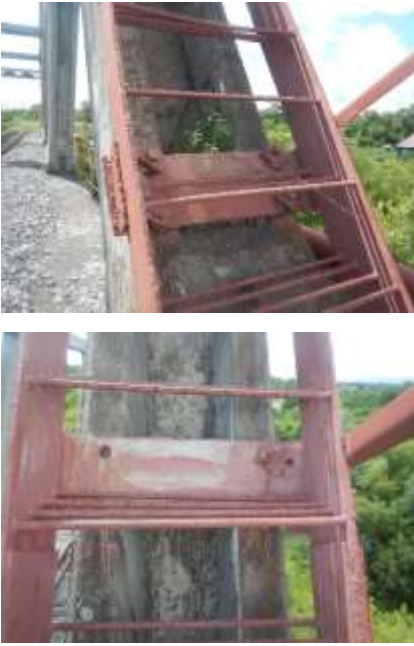
4.1	Отсутствует закрепление лестниц для подъема на верхние пояса ферм пролетного строения, пакет пластин под головками болтов	Б	Лестницы опорном раскосе правой фермы со стороны Чертинской ЦОФ и на опорном раскосе левой фермы со стороны разреза Чертинский

Удалить пакет пластин. Выполнить протяжку болтовых соединений, при необходимости – установить не более 2 квадратных шайб необходимой толщины. Установить контргайки, квадратные шайбы приварить. Отсутствующие шпильки восстановить (10 соединений)

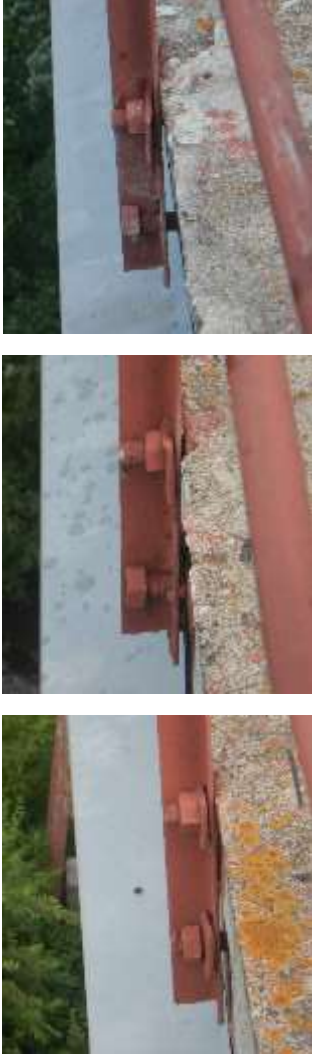
4.2	Болтовые крепления ограждений по верхним поясам ферм ослаблены или отсутствуют	Б	Ограждения по верхним поясам ферм на протяжении всего моста

Выполнить протяжку болтовых соединений, установить контргайки (до 50 соединений)

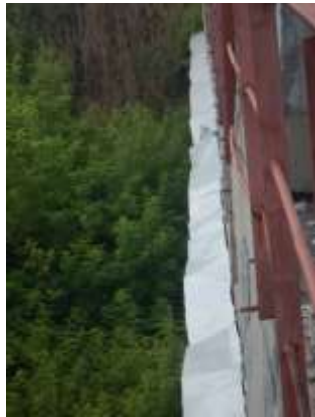
№ п/п	Описание дефекта или повреждения	Категория дефекта	Местоположение	Фотография	Рекомендации по устранению дефекта или повреждения
1	2	3	4	5	6
4.4	Недостаточное закрепление, отрыв оцинкованных карнизов на наружной консоли нижних поясов ферм	В	Оцинкованные карнизы на всем протяжении моста по обеим сторонам

Выполнить закрепление оцинкованных карнизов на наружной консоли нижних поясов ферм на длине до 10 м

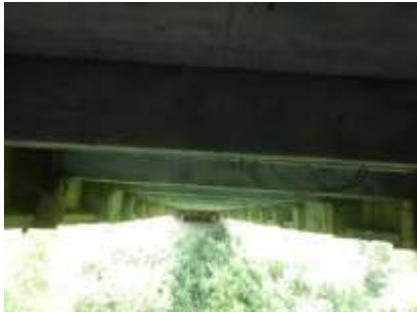
4.5	Отсутствуют смотровые площадки для осмотра нижних поясов ферм и проезжих частей моста	В	—

Рекомендуется выполнить смотровые площадки для осмотра нижних поясов ферм и проезжих частей моста по специально разработанной документации

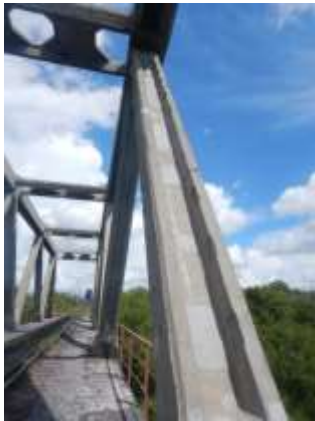
№ п/п	Описание дефекта или повреждения	Категория дефекта	Местоположение	Фотография	Рекомендации по устранению дефекта или повреждения
1	2	3	4	5	6
4.7	Отсутствуют убежища на мосту, что не соответствует требованиям п. 5.83СП 35.13330.2011 и п. 9.5 «Инструкции по устройству и конструкции мостового полотна на железнодорожных мостах»	Б	На всем протяжении моста с обеих сторон

Выполнить замену ограждения с устройством убежища по специально разработанной документации
5 Конусы насыпей					
5.1	Растительность (кустарник) на конусах насыпей	В	—
