**ОТЧЕТ
ПО ТЕХНИЧЕСКОМУ ОБСЛЕДОВАНИЮ**

№ ТД-480-24

железнодорожного моста (инв. №000960) через реку Большой
Бачат на перегоне ст. Бабанаково – ст. ЦЭММ, эксплуатируемого
ООО «ММК-УГОЛЬ» по адресу: Кемеровская область - Кузбасс,
г. Белово

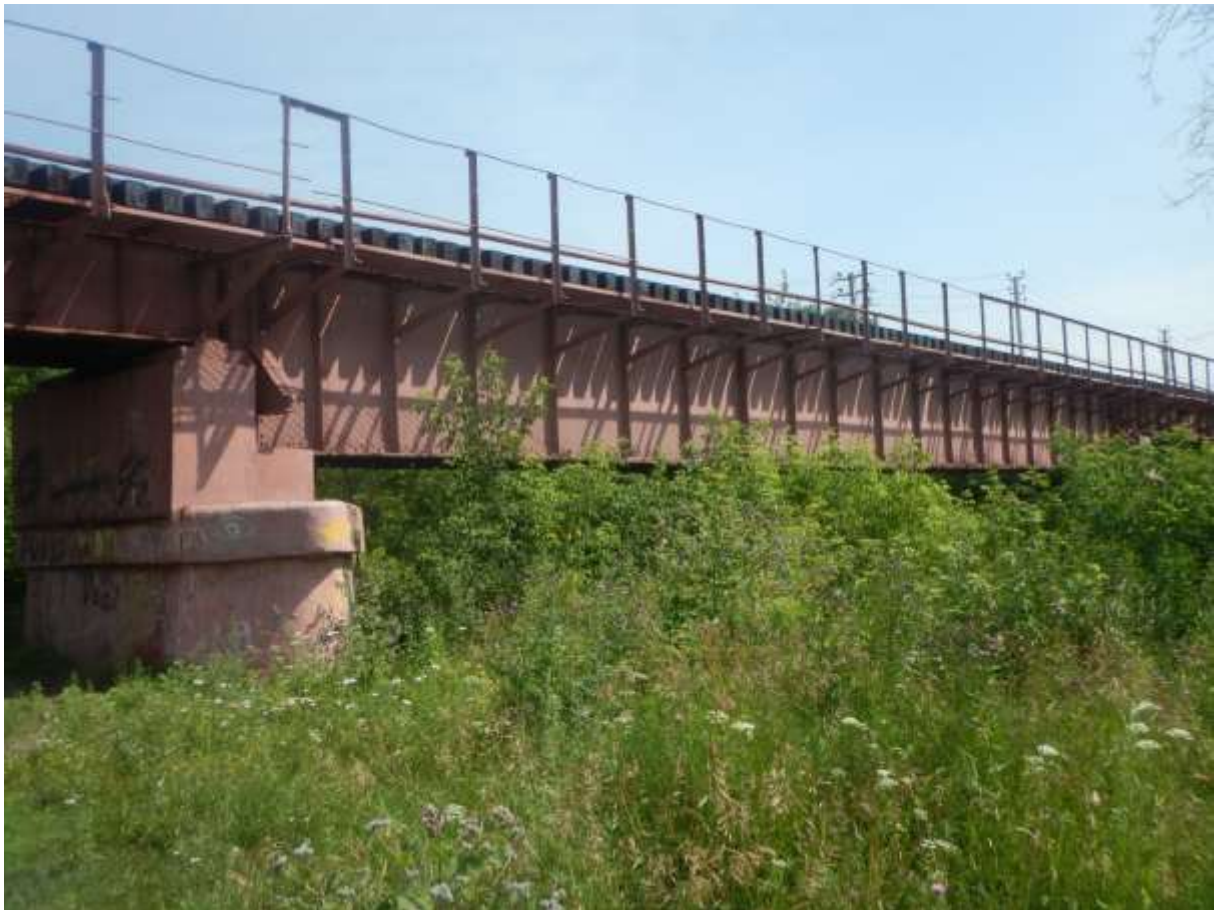
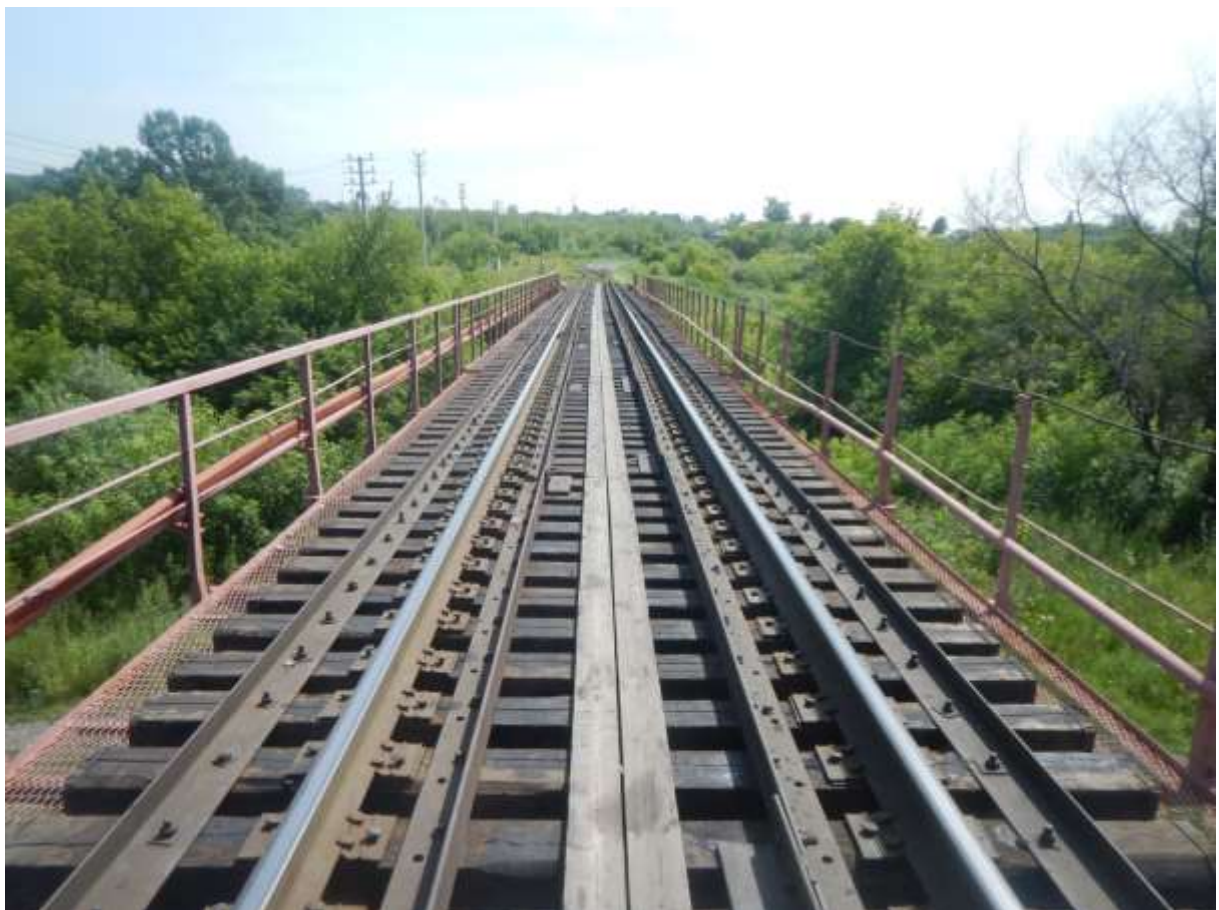
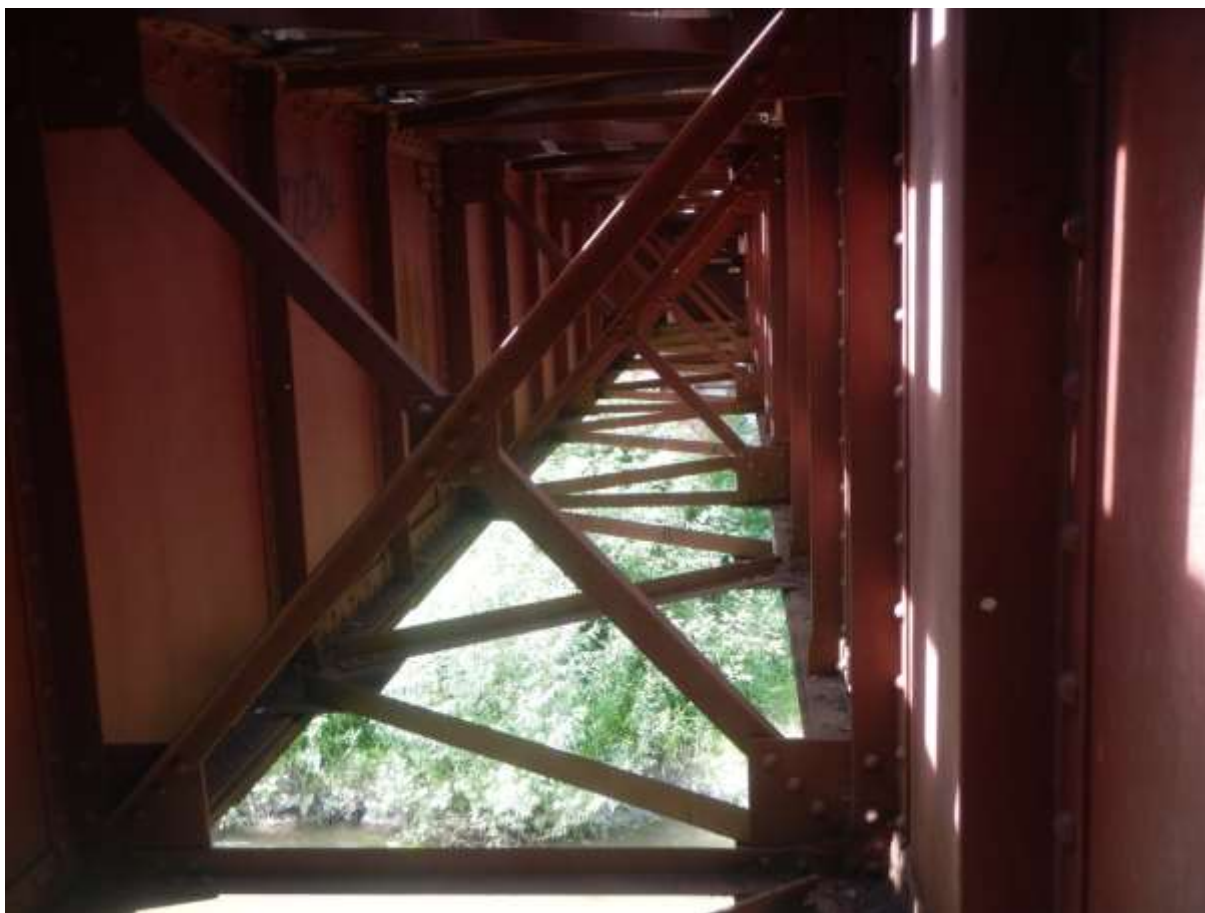
Рисунок 1 – Общий вид железнодорожного моста (инв. №000960) через реку Большой Бачат на перегоне ст. Бабанаково – ст. ЦЭММ

Рисунок 2 – Общий вид железнодорожного моста (инв. №000960) через реку Большой Бачат на перегоне ст. Бабанаково – ст. ЦЭММ

Рисунок 3 – Общий вид железнодорожного моста (инв. №000960) через реку Большой Бачат на перегоне ст. Бабанаково – ст. ЦЭММ

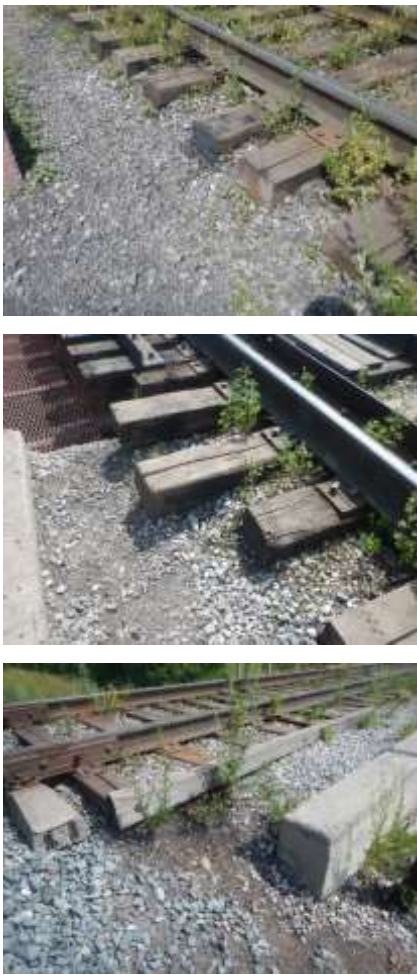
№ п/п	Описание дефекта или повреждения	Категория дефекта	Местоположение	Фотография	Рекомендации по устранению дефекта или повреждения
1	2	3	4	5	6
1 Мостовое полотно					
1.1	На устоях отсутствует плечо балластной призмы, оголение торцов шпал	Б	Балластный слой на подходах с обеих сторон моста

Восстановить балластный слой. Объем щебня до 9 куб.м
1.2	Отсутствует балластный слой под шпалами	Б	Балластный слой на подходе со стороны ст. ЦЭММ

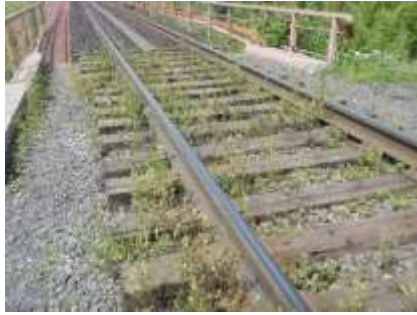
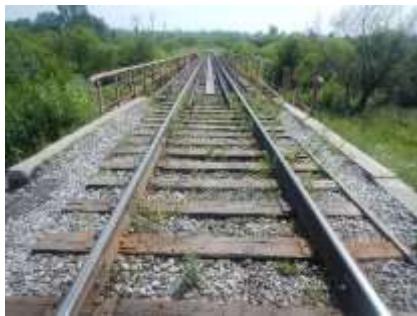
№ п/п	Описание дефекта или повреждения	Категория дефекта	Местоположение	Фотография	Рекомендации по устранению дефекта или повреждения
1	2	3	4	5	6
1.3	Растительность на балластном слое	В	Балластный слой на подходах с обеих сторон моста

Выполнить расчистку балластного слоя от растительности на площади до 350 кв. м
1.4	Недостаточная длина контруголков, контруголки не сведены в «челнок»	Б	Контруголки на подходах с обеих сторон моста

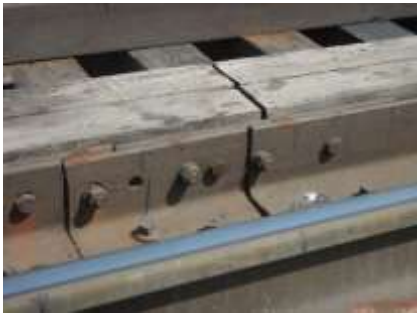
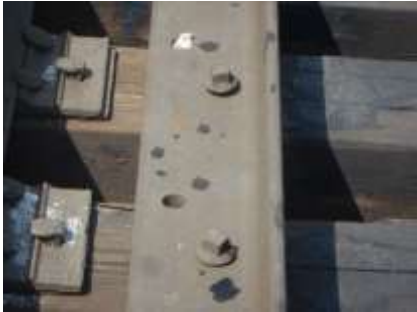
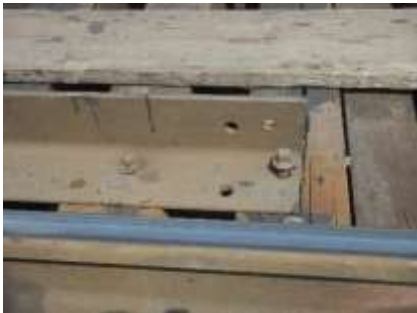
№ п/п	Описание дефекта или повреждения	Категория дефекта	Местоположение	Фотография	Рекомендации по устранению дефекта или повреждения
1	2	3	4	5	6
1.5	<p>Крепление контруголков к деревянным шпалам выполнено с отступлениями от требований пп. 8.1 и 8.2 «Инструкции по устройству и конструкции мостового полотна на железнодорожных мостах»:</p> <ul style="list-style-type: none"> - крепление выполнено на одном шурупе; - отдельные шурупы ослаблены; - применена короткая вставка (длина контруголка менее 6 м) 	Б	Контруголк и от ОП1 до ОП4

Выполнить замену контруголков с установкой «челнока» по специально разработанной документации

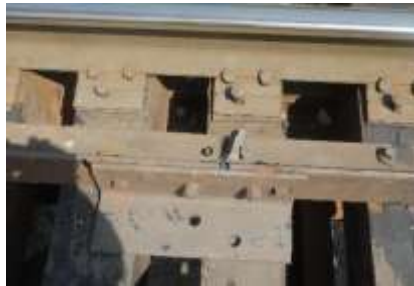
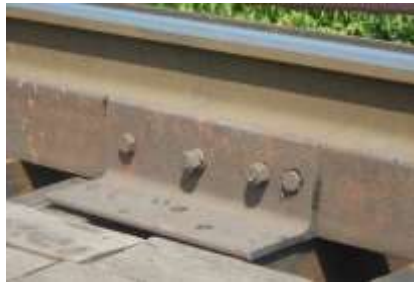
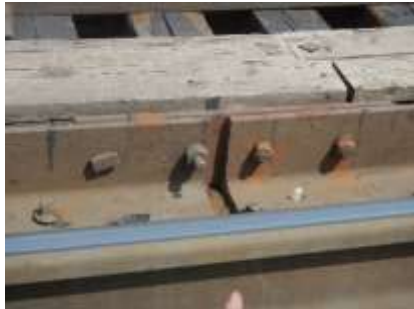
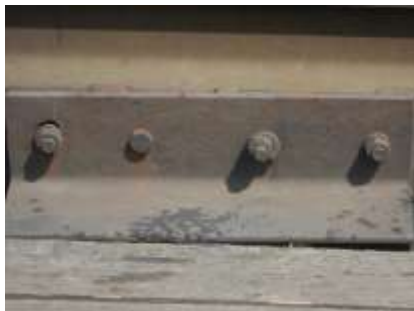
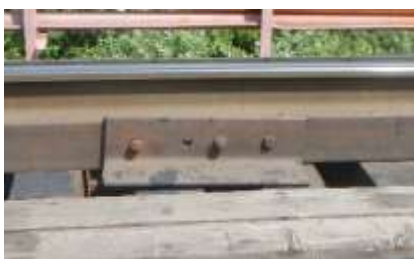
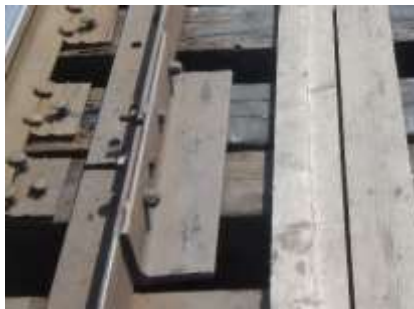
№ п/п	Описание дефекта или повреждения	Категория дефекта	Местоположение	Фотография	Рекомендации по устранению дефекта или повреждения
1	2	3	4	5	6
1.6	<p>Стыки контруголков выполнены с отступлениями от требований п. 8.1 «Инструкции по устройству и конструкции мостового полотна на железнодорожных мостах»:</p> <ul style="list-style-type: none"> - в стыках применены по 1 или 2 болта в каждой полунакладке; - длина отдельных накладок менее 570 мм; - отсутствует крепление накладок к шпалам; - отсутствуют шайбы под головкой болта, отдельные болты утоплены в отверстия; - болтовые соединения ослаблены; - вместо болтов применены подручные материалы; - расположение болтов головками в разные стороны и т. д. 	Б	Контруголки от ОП1 до ОП4

Выполнить замену контруголков с установкой «челнока» по специально разработанной документации

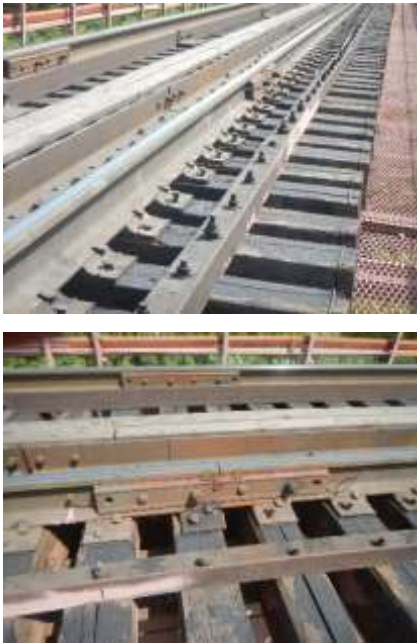
№ п/п	Описание дефекта или повреждения	Категория дефекта	Местоположение	Фотография	Рекомендации по устранению дефекта или повреждения
1	2	3	4	5	6
1.7	Стыки контруголков расположены на расстоянии менее 2 м от стыков путевых рельсов, что не соответствует требованиям п. 8.1 «Инструкции по устройству и конструкции мостового полотна на железнодорожных мостах»	Б	Контруголки от ОП1 до ОП4

Выполнить замену контруголков с установкой «челнока» по специально разработанной документации
1.8	На отдельных мостовых брусках отсутствует обвязка торцов металлической проволокой	В	Мостовые бруска от ОП1 до ОП4

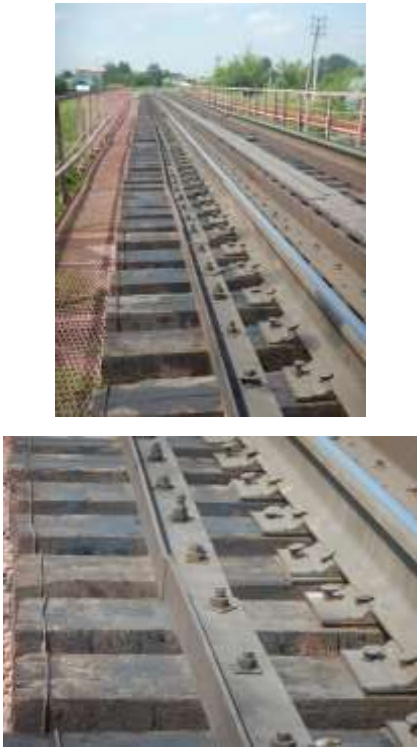
№ п/п	Описание дефекта или повреждения	Категория дефекта	Местоположение	Фотография	Рекомендации по устранению дефекта или повреждения
1	2	3	4	5	6
1.10	Отсутствует крепление стыков охранных уголков, что не соответствует требованиям п. 8.2 «Инструкции по устройству и конструкции мостового полотна на железнодорожных мостах»	Б	Охранные уголки от ОП1 до ОП4

Выполнить крепление стыков охранных уголков согласно требованиям п. 8.2 «Инструкции по устройству и конструкции мостового полотна на железнодорожных мостах»
1.11	Отдельные костыли крепления подкладки к шпале не забиты	Б	Крепления путевых рельсов от ОП1 до ОП4

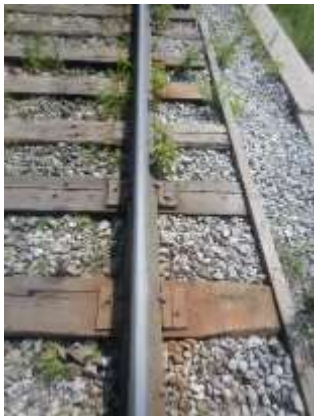
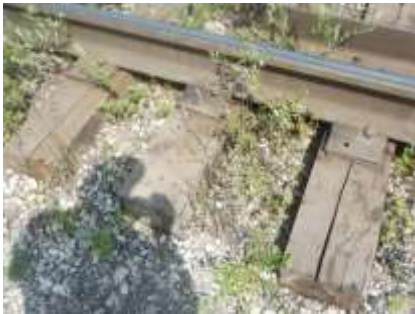
№ п/п	Описание дефекта или повреждения	Категория дефекта	Местоположение	Фотография	Рекомендации по устранению дефекта или повреждения
1	2	3	4	5	6
1.12	Отдельные костыли крепления подкладки к шпале не забиты или отсутствуют	Б	Крепления путевых рельсов на подходах с обеих сторон моста

Отсутствующие костыли установить. (до 200 шт.)
1.13	Отсутствуют противоугоны на подходах к мосту, что не соответствует требованиям п. 7.8 «Инструкции по устройству и конструкции мостового полотна на железнодорожных мостах»	Б	Противоугоны устройства на подходах с обеих сторон моста	—	Установить противоугоны в соответствии с требованиями п. 7.8 «Инструкции по устройству и конструкции мостового полотна на железнодорожных мостах»

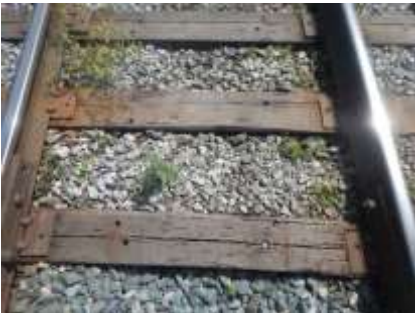
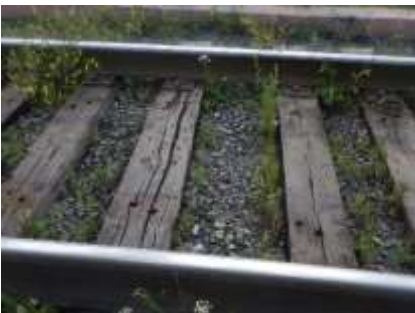
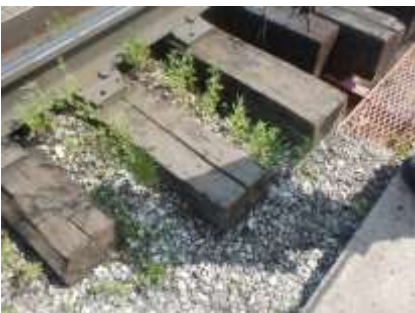
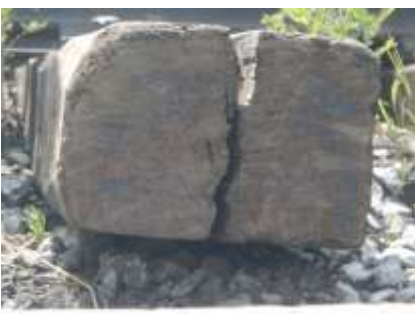
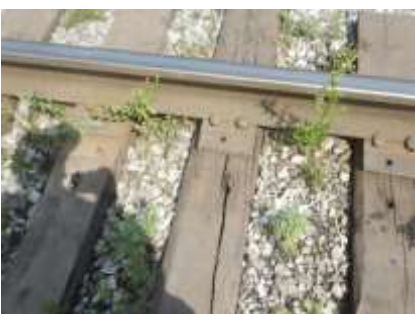
№ п/п	Описание дефекта или повреждения	Категория дефекта	Местоположение	Фотография	Рекомендации по устранению дефекта или повреждения
1	2	3	4	5	6
1.14	Продольные трещины по верхней пласти шпалы, протяженностью более 0,5 м с шириной раскрытия свыше 5 мм, сквозные расколы, выходящие на торец	Б	Шпалы на подходах с обеих сторон моста

Выполнить замену поврежденных шпал (15 штук)

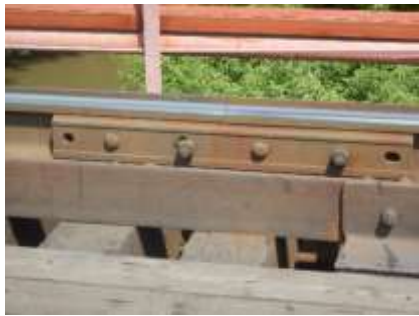
№ п/п	Описание дефекта или повреждения	Категория дефекта	Местоположение	Фотография	Рекомендации по устранению дефекта или повреждения
1	2	3	4	5	6
1.15	Разрушение диэлектрической вставки	В	Стык путевых рельсов на подходе со стороны ст. ЦЭММ	 	Заменить поврежденную вставку
1.16	Деформация пружинной шайбы в стыке рельсов	В	Стыки путевых рельсов от ОП1 до ОП4

Заменить поврежденную пружинную шайбу

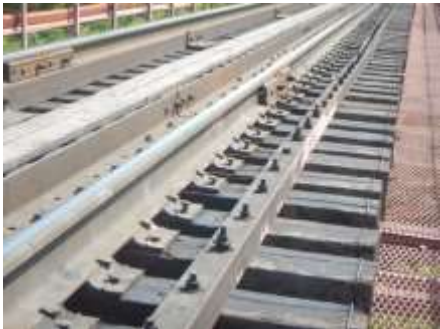
№ п/п	Описание дефекта или повреждения	Категория дефекта	Местоположение	Фотография	Рекомендации по устранению дефекта или повреждения
1	2	3	4	5	6
1.17	Стыки путевых рельсов выполнены с отступлениями от требований п. 7.7 «Инструкции по устройству и конструкции мостового полотна на железнодорожных мостах»: - в стыках применены шестидырные накладки с постановкой неполного количества болтов	Б	Путевые рельсы на протяжении всего моста

Выполнить крепление стыков путевых рельсов в соответствии с требованиями п. 7.7 «Инструкции по устройству и конструкции мостового полотна на железнодорожных мостах»

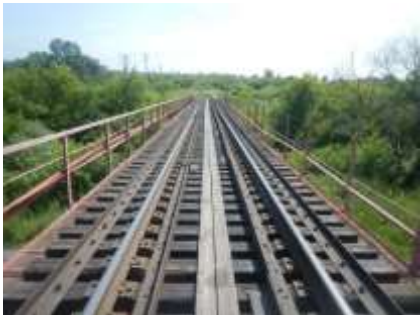
1.19	Настил внутри колеи выполнен из двух досок шириной 150 мм, что не соответствует требованиям п. 5.1.1 «Инструкции по устройству и конструкции мостового полотна на железнодорожных мостах» (2 доски шириной 200 мм)	В	По всей длине моста

Выполнить настил в соответствии с требованиями п. 5.1.1 «Инструкции по устройству и конструкции мостового полотна на железнодорожных мостах»

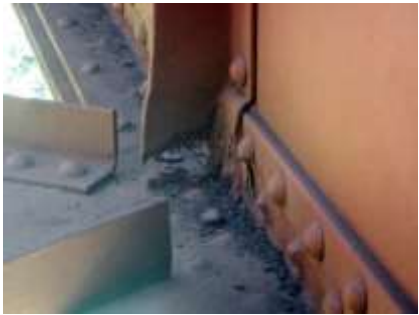
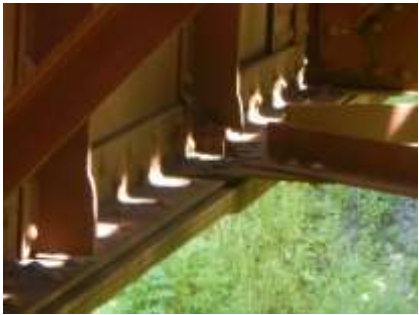
№ п/п	Описание дефекта или повреждения	Категория дефекта	Местоположение	Фотография	Рекомендации по устранению дефекта или повреждения
1	2	3	4	5	6
2.2	Сквозная коррозия внутренних ребер пролетной балки в узлах крепления фасонок связей к нижнему поясу	Б	Ребра пролетных балок от ОП1 до ОП4

Очистить конструкции от продуктов коррозии, выполнить антикоррозионную защиту (Объем работ включен в п. 2.1)
2.3	Щелевая коррозия элементов опорного ребра и нижних поясов балок пролетных строений	Б	Элементы пролетных строений от ОП1 до ОП4

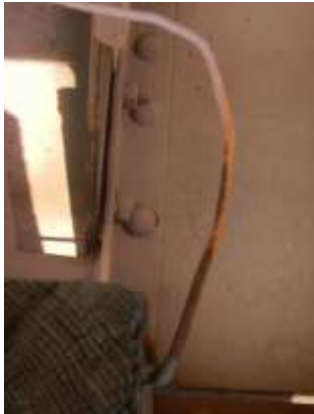
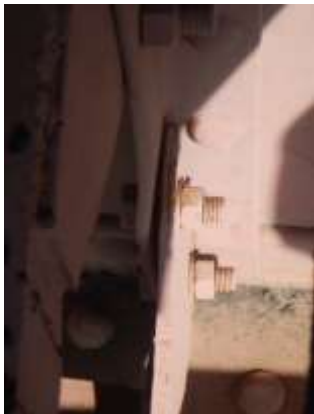
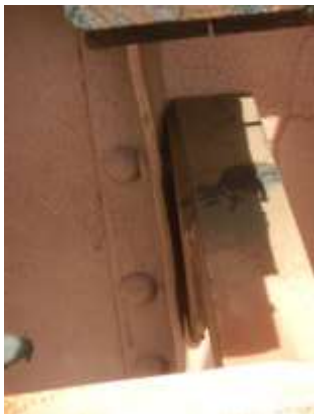
№ п/п	Описание дефекта или повреждения	Категория дефекта	Местоположение	Фотография	Рекомендации по устранению дефекта или повреждения
1	2	3	4	5	6
2.4	Деформация наружных ребер балки пролетного строения, зазор в узле крепления фасонки кронштейна к ребру	Б	Элементы пролетных строений от ОПЗ до ОП4

Зазоры выбрать металлическими прокладками, выполнить протяжку болтовых соединений, установить контргайки (короткие болты заменить) (8 мест)
2.5	Деформация (погиб) элемента горизонтальной связи по верхним поясам балок	Б	Горизонтальные связи по верху балок от ОПЗ до ОП4

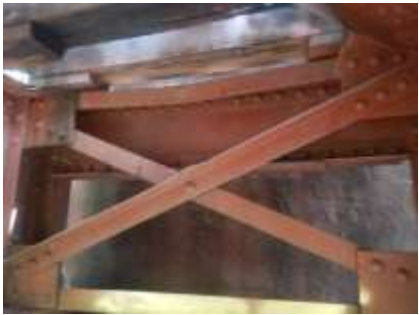
№ п/п	Описание дефекта или повреждения	Категория дефекта	Местоположение	Фотография	Рекомендации по устранению дефекта или повреждения
1	2	3	4	5	6
2.6	Деформация (погиб) распорки по верхним поясам балок	Б	Горизонтальные связи по верху балок ОП4

Выполнить правку или замену деформированного элемента
3 Опоры					
3.1	Скопление просыпи балласта и грунта на тангенциальных опорных частях. Отсутствует смазка поверхностей катания. Анкерные болты ослаблены	Б	ОП1 ОП4

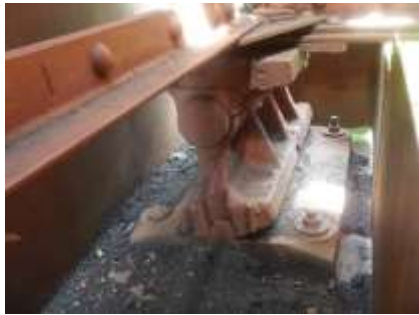
№ п/п	Описание дефекта или повреждения	Категория дефекта	Местоположение	Фотография	Рекомендации по устранению дефекта или повреждения
1	2	3	4	5	6
3.2	Скопление грунта на секторных опорных частях. Сверхнормативный наклон секторных опорных частей	В	ОП2

Оставить без изменения. Установить наблюдение за наклоном подвижных секторных опорных частей. В случае появления признаков нарушения их работоспособности (подрез упорных зубьев более 5 мм), произвести выправку опорных частей путем перестановки нижних опорных плит
3.2	Разрушение штукатурного слоя бетонных тумб опор	В	ОП2 ОП3
